Hochwasser im Bättlerloch

✍️ Arnfried Becker

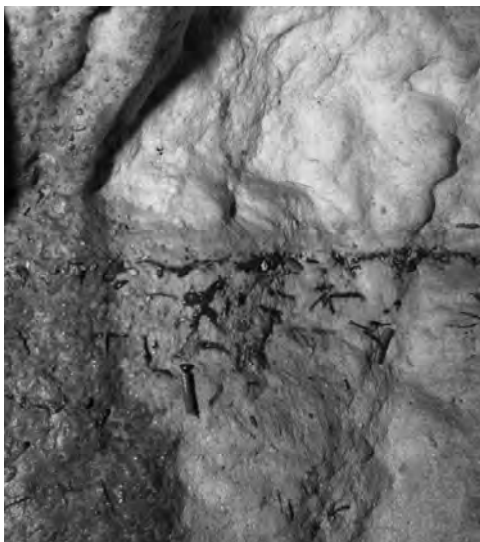
Abb. 1 Detailansicht der Hochwassermarke (Foto: T. Singeisen).

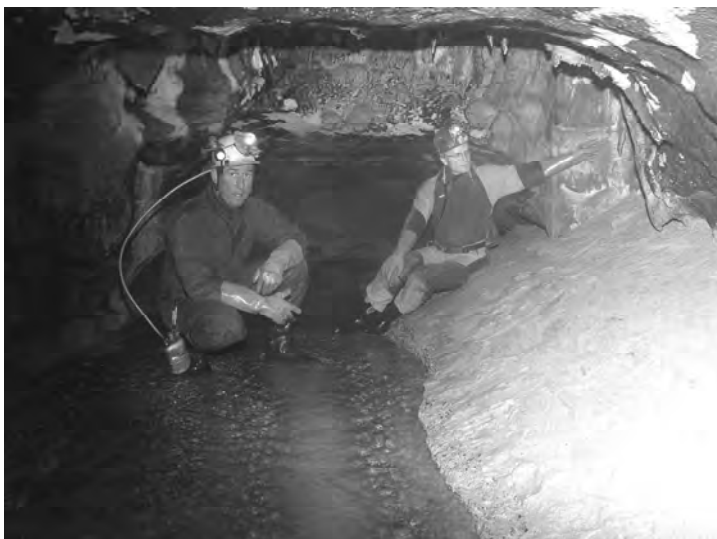
Abb. 2 Höhe des Hochwasserstandes im Höhlengang. Die Hochwassermarke liegt auf der rechten Höhlenwand ca. 10 m hinter dem grossen Sinterzapfen in Richtung Znünihalle (Foto: T. Singeisen).
